### Nouvelles techniques de réparation et de construction des dalles d'autoroutes en béton

#### PROBLÉMATIQUE ET DESCRIPTION DES TECHNIQUES

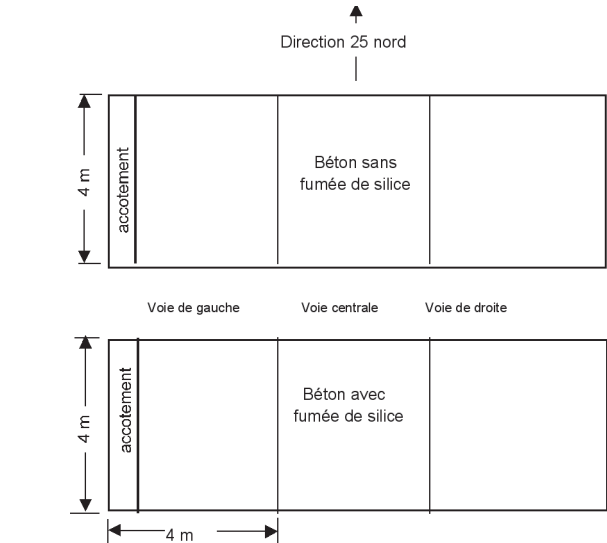
Figure 2 :  
Schéma de la planche d'essai de l'autoroute 25

En ce qui concerne l'autoroute 25, trois dalles ont été fabriquées avec un béton conventionnel, et trois autres avec un béton contenant de la fumée de silice (figure 2). La composition des deux types de bétons est résumée au tableau 1.

L'observation visuelle des dalles de béton a révélé qu'elles sont en bon état. Les surfaces de béton avec et sans fumée de silice ne montrent pas de signes d'usure, de destruction par les cycles de gel et dégel (fissuration) ou de destruction par les sels de déglacage (écaillage). La résistance en compression du béton (tableau 2) ne présentait pas d'anomalie. Cependant, la perméabilité aux ions chlore était moindre pour le béton contenant de la fumée de silice (tableau 3).

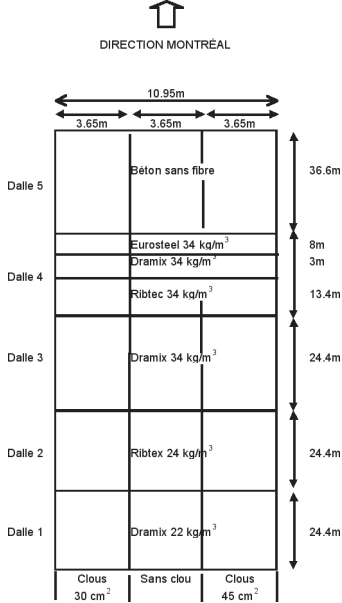
Figure 1 :  
Plan de localisation des dalles d'essais de l'autoroute 40

Pour la technique de resurfacement mince, il a été choisi d'utiliser des bétons renforcés de fibres d'acier (les fibres jouent le rôle de micro-armature) puisqu'ils sont bien adaptés pour résister aux sollicitations propres aux chaussées (fatigue, chocs) et aux effets de traction induits par les changements volumétriques de la nouvelle chape en contact avec le vieux béton. La planche d'essai était constituée de 18 dalles différentes afin d'évaluer plusieurs variables d'essais. Divers dosages en fibres d'acier (0, 22, 24 et 34 kg/m<sup>3</sup>), différents types de fibre (Eurosteel, Dramix, Ribtec), différents liens mécaniques (0 et 1 clou par 30 et 45 cm<sup>2</sup>) et différents modes de préparation (jet de sable et scarification) ont été utilisés. La figure 1 présente le détail de la localisation des dalles d'essais.

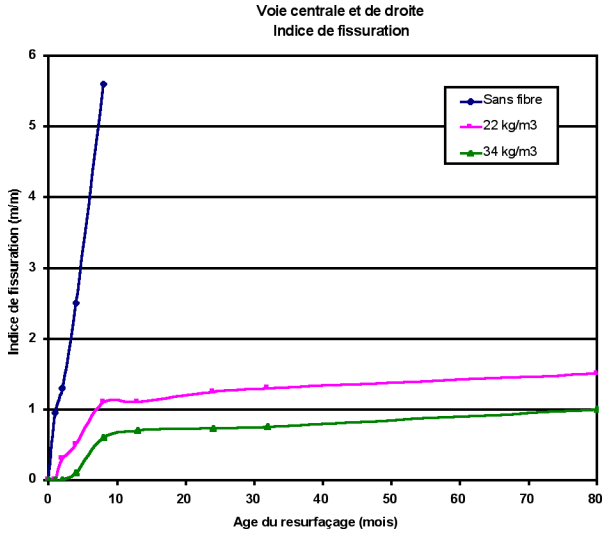
Figure 3 :  
Évolution de l'indice de fissuration moyen des resurfaçages en fonction du dosage en fibres (résultats basés uniquement sur le comportement de la voie centrale et de la voie de droite de l'autoroute 40)

Les relevés visuels des fissures ont permis de calculer l'indice de fissuration (l'indice de fissuration correspond au rapport de la longueur totale des fissures transversales par mètre linéaire de dalle) après 80 mois d'exposition, uniquement pour la voie centrale et la voie de droite. L'évolution des indices de fissuration en fonction du temps est présentée à la figure 3.

L'évaluation des planches d'essais a démontré que les fibres améliorent très nettement la performance des resurfaçages minces. La liaison de l'interface ancien béton/nouveau béton a été évaluée au moyen de carottes et aucun signe de décohésionnement n'était visible. L'analyse des fissures a démontré que les fibres participent au maintien de l'intégrité structurale de la zone fissurée. Un dosage en fibres plus élevé présente des fissures plus fines et une meilleure

intégrité structurale. La corrosion des fibres due aux petites fissures ne semble pas avoir d'effet significatif. De plus, une analyse microstructurale a confirmé qu'il y avait peu de détérioration des fibres.

Ces résultats laissent croire que cette technique est prometteuse. Le concepteur devra considérer cependant l'ensemble des particularités de cette technique avant de l'utiliser à grande échelle, notamment le rapport coûts-avantages du béton-fibre.
