### PROBLÉMATIQUE

### RELEVÉ VISUEL DES ORNIÈRES À FAIBLE RAYON SUR LE RÉSEAU AUTOROUTIER

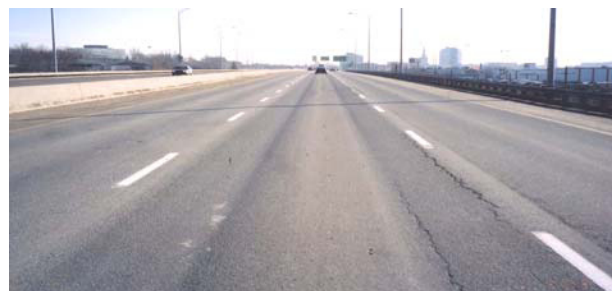
**Photo 1 Ornières simples**

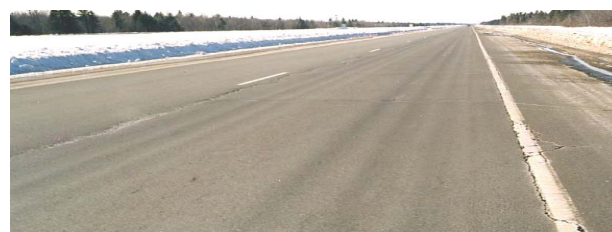
**Photo 2 Ornières multiples**

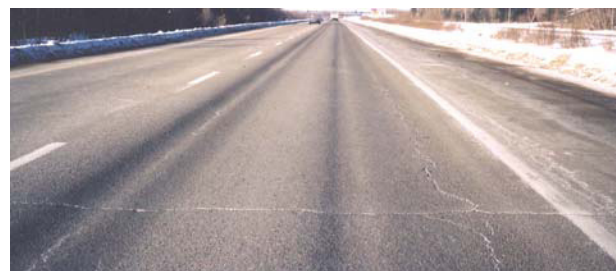
**Photo 3 Ornières mixtes**
