## CONTEXTE

La route 175 traversant la réserve faunique des Laurentides constitue le principal lien entre la région de la Capitale-Nationale et celle du Saguenay–Lac-Saint-Jean. La réalisation d'une route à quatre voies et à chaussées séparées (figure 1) a été effectuée de 2003 à 2013. Ces travaux d'envergure avaient comme principaux objectifs de favoriser la sécurité et la fluidité du trafic<sup>[1]</sup>.

La présente publication dresse un bilan, près de cinq ans après la fin des travaux, de l'évolution du comportement de la chaussée pour l'ensemble de la route 175.

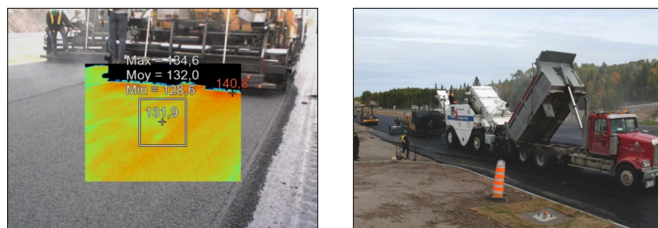
**Figure 4 –**  
A) Détection de ségrégation thermique par infrarouge  
B) Asphaltage avec utilisation d'un VTM

Le projet de la route 175 compte parmi les premières applications de la méthode de contrôle de l'hétérogénéité de la température de l'enrobé par thermographie infrarouge (figure 4A). Cette approche a permis de détecter diverses problématiques liées à la mise en œuvre des enrobés et d'apporter des solutions adaptées au contexte<sup>[3]</sup>.

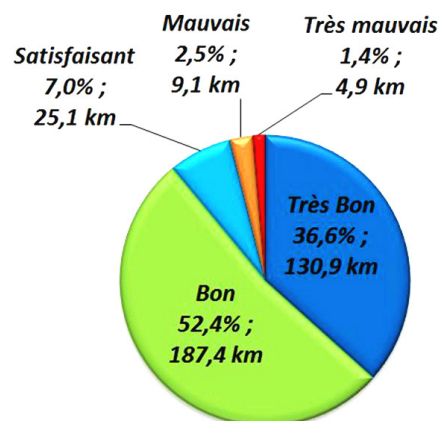
**Figure 5 – Indice d'état gouvernemental (route 175, 2016)**

Le bilan de l'état de la chaussée sur l'ensemble de la route 175 a été établi à partir des données recueillies en 2016 avec le véhicule de mesure de l'état des chaussées (VMEC)<sup>[5]</sup>. Les quatre indicateurs d'état relevés, soit l'indice de confort au roulement (IRI), l'indice d'orniérage, le taux de fissuration globale ainsi que la susceptibilité au gel de la chaussée, sont combinés pour établir l'indicateur dénommé indice d'état gouvernemental. L'état de la chaussée selon cet indicateur et les interventions réalisées est présenté à la figure 5.

De façon générale, un peu plus de 96 % de la route 175 est dans un état variant de satisfaisant à très bon. Selon le type d'intervention, 100 % des chaussées décohésionnées et rechargées sont au moins en bon état, alors que les chaussées resurfacées ou nouvelles sont dans un état satisfaisant ou mieux dans respectivement 89,0 % et 96,7 % des cas.

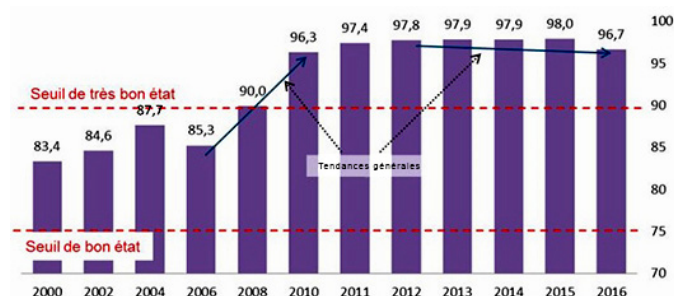
**Figure 6 – Évolution en IP de l'uni estival moyen (IRI)**

L'évolution de l'indice moyen de l'uni entre 2000 et 2016 (figure 6) dénote que les travaux réalisés se sont traduits par une nette amélioration de l'indice de confort au roulement de la route 175. Une tendance similaire a été notée pour l'évolution des indices de fissuration et de gélivité, ce qui démontre que les travaux ont permis de maintenir un faible taux de fissuration et d'améliorer le comportement de la chaussée durant la période hivernale. D'autre part, l'évolution de l'indice d'orniérage indique une progression jusqu'à la fin des travaux (2013) suivie d'une diminution, plus rapide que pour les autres indicateurs.

Sur l'ensemble de la route 175, l'évolution de l'uni et de la fissuration se produit comme prévu (modèles prédictifs) ou plus lentement dans plus de 98 % des cas. Par contre, l'orniérage évolue plus rapidement que la valeur de référence (1,0 mm/an) dans 41 % des cas.

Sur la base des relevés de l'année 2016, la presque totalité de la route (96 %) présente un indice d'état gouvernemental variant de satisfaisant à très bon. Le comportement de la route est dans l'ensemble tel qu'attendu ou mieux. Enfin, les premiers constats en ce qui a trait à l'orniérage justifient un suivi accru afin de préciser davantage les causes du comportement observé jusqu'ici.
