# **Augmentation de la capacité portante en cisaillement de deux structures situées sur le tournebride du boulevard St-Martin**

Alexandre Phan, ingénieur en ponts et ouvrages d'art, SNC-Lavalin inc.

Article préparé pour la présentation au Colloque sur la progression de la recherche  
québécoise sur les ouvrages d'art 2023 à Québec, QC

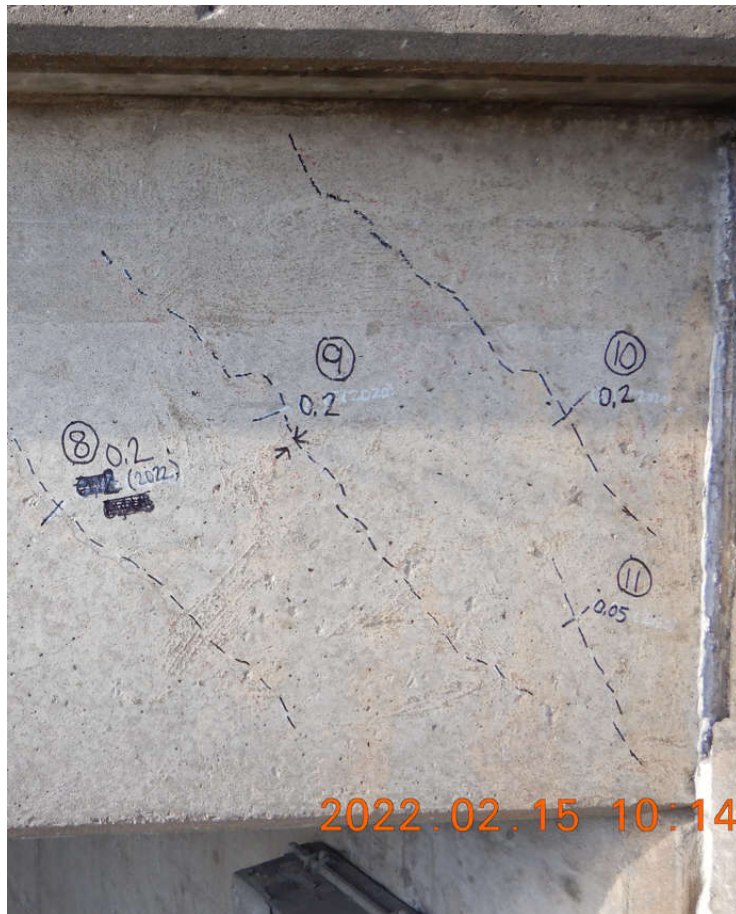
Dans le cadre de ces nouvelles inspections, des fissures s'apparentant à des fissures de cisaillement ont été relevées en septembre 2019. Un suivi de fissuration a été enclenché à partir de cette date afin de voir la progression des fissures. Un exemple de des fissures est présenté à la Figure 4.

**Figure 4 : Exemple de Fissures de cisaillement relevées sur les structures**

Des inspections réalisées en 2019 ont démontré la présence de faibles fissures de cisaillement sur les côtés extérieurs de la dalle des deux structures. Des avis de fissuration ont été émis en 2019 et en 2020. Ce type de défauts est critique sur les ponts de type dalle épaisse sans étrier comme dans le cas présent. En 2021, des études de la capacité portante structurale de ces deux ponts ont recommandé d'effectuer des travaux de renforcement en cisaillement sur les deux ponts.

Le problème majeur relevé lors de l'évaluation de capacité portante de 2020 est la faible résistance au cisaillement à l'état endommagé principalement causé par ces deux éléments suivants :

- l'absence d'armature transversale dans la dalle ( $V_s = 0$ );
- la présence de fissures de cisaillement réduit grandement l'effet d'engrenure des granulats qui constitue la contribution du béton à la résistance au cisaillement ( $V_c$ ). Cet effet est montré à la Figure 6.

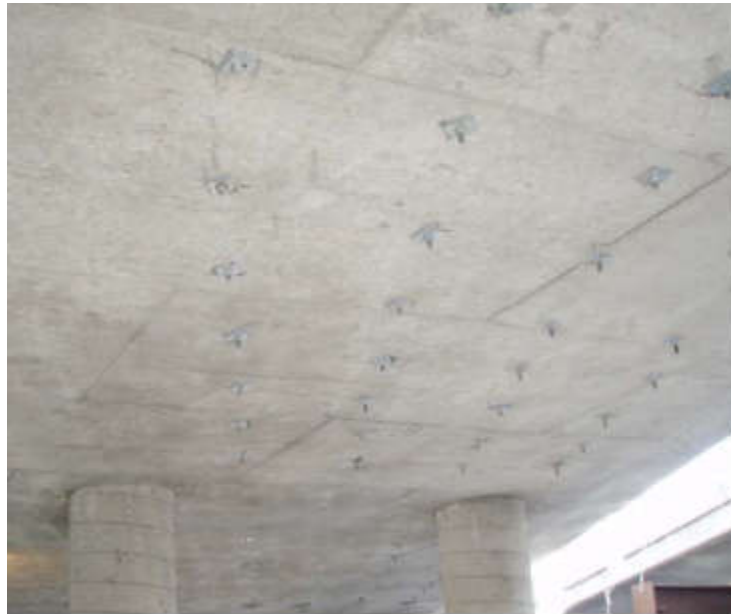
La première option consiste à forer à travers la dalle et installer des barres de renforcement en acier avec plaques et écrou sur les deux extrémités des barres. Les barres sont verticales et droites dans cette option. Un avantage de cette option est le fait qu'elle peut être rendue active au besoin en utilisant des tiges d'ancrage en post-tension (ex. barres DYWIDAG). De plus, cette méthode est répandue pour le renforcement en cisaillement des dalles épaisses. Par contre, cette option nécessite une intervention à la fois sur le dessus du tablier et sur le dessous du tablier puisqu'il faut forer à travers toute la dalle pour y poser les plaques en aciers et écrous. Cet élément complique le maintien de la circulation puisque des fermetures seront nécessaires en haut et en sous le pont pour effectuer les travaux. De plus, l'esthétique du pont sera affectée par cette option de renforcement puisque les plaques d'acier et écrous seront visible par-dessous le tablier tel que montrée à la Figure 10.

**Figure 10 : Plaque d'ancrage visible - Tiré de Pilon (n.d.)**
